EKO-MORFOLOGICKÉ HODNOCENÍ VODNÍHO TOKU SEDLINKA

diplomová práce

Ostrava 2015

ECO-MORPHOLOGICAL ASSESSMENT OF THE SEDLINKA WATERCOURSE

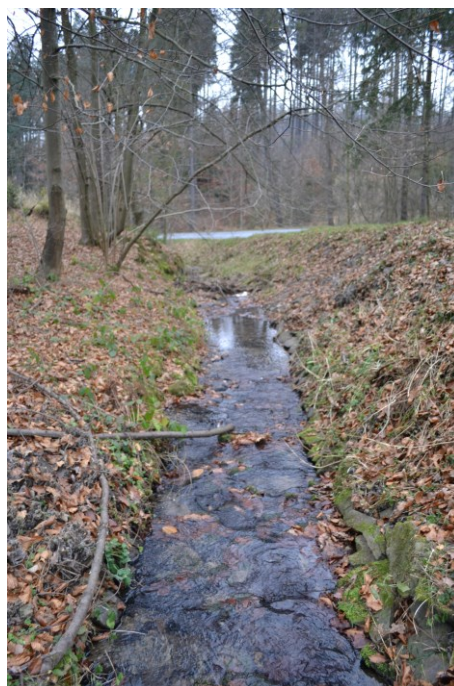
Obrázek 37 - Úsek SED_0031 (Králová, 2014)

Tvar údolí úseku je neckovitého charakteru. Jedná se o přímý úsek, který jeví známky úprav. Zahloubení koryta v podélném profilu je v rozmezí 0-1 m a 1-2 m. Variabilita hloubek je nízká z důvodu úpravy koryta. Dno je po celé délce upraveno kamennou

dlažbou, tudíž dnový substrát tvoří uměle vytvořený povrch. Vyskytuje se zde pouze proud slapový a klouzavý. Výskyt mrtvého dřeva v korytě je ojedinělý, kompaktní shluky větví se zde vyskytují častěji. Z hlediska upravenosti břehů, je pravý břeh ze 100% upraven již zpřírodněným kamenným pohozem. Levý břeh je z 70% bez známek úprav, zbylé procenta připadla rovněž na úpravu břehu zpřírodněným kamenným pohozem. Břehová vegetace na pravém břehu zcela chyběla, neboť jí po celé délce tvořil násep komunikace, levý břeh tvořil přirozený les. Údolní niva obou břehů je tvořena lesem.

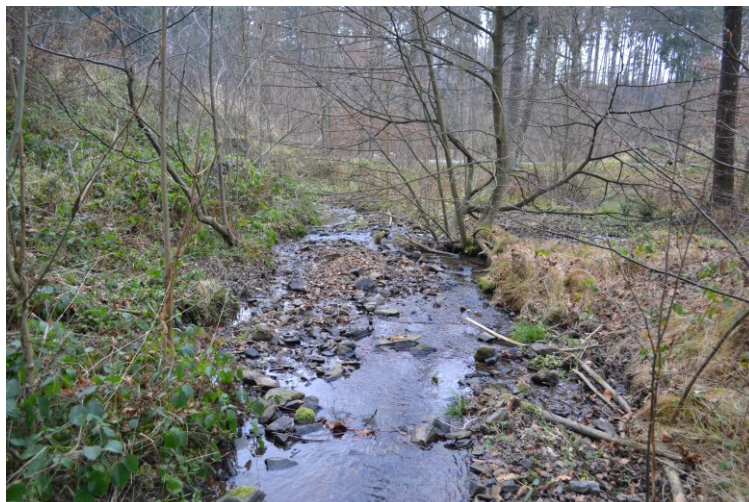
Obrázek 38 - Úsek SED_0032 (Králová, 2014)

Údolí tohoto úseku má neckovitý charakter a tok je tvořen zákruty. Vyskytuje se zde jeden stupeň s výškou nižší než 0,3 m. Střední rozsah zahloubení v podélném profilu je u hodnot 0-1 m a 1-2 m. Převažovala střední variabilita hloubek v příčném profilu oproti přirozeně nízkému charakteru. Dno je bez známek úprav, tvoří ho následující dnové substráty: skalní podloží, balvany, kameny, štěrk, písek. Z dnových struktur se zde vyskytují lavice, ostrovy, mělčiny, tůňe. Břehy jsou bez známek úprav. Břehovou vegetaci na pravé straně tvoří z 80% přirozený les a z 20% je břeh bez vegetace. Levý břeh je z 100% tvořen přirozeným lesem. Z hlediska využití údolní nivy tvoří oba břehy přirozený les. Je zde nízký rozsah výskytu břehových nátrží a břehových akumulací.

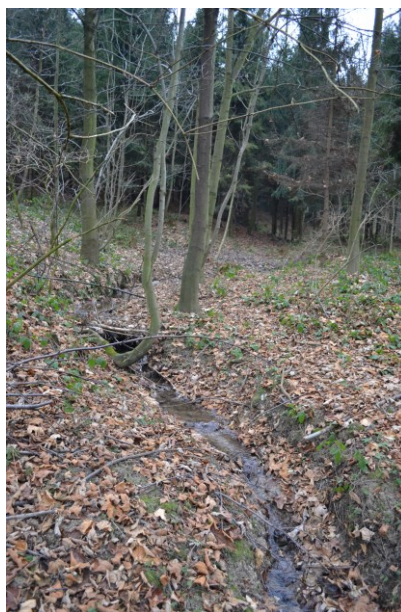
Obrázek 39 - Úsek SED_0033 (Králová, 2014)

Tvar tohoto úseku je již plochý. Tok se vyznačuje zákrutami. S výjimkou 1 propustku je podélná průchodnost úseku bez překážek. Převažuje rozsah zahloubení 0-1 m v podélném profilu. Variabilita hloubek je přirozeně nízká. Dno je bez známek úprav. Dnový substrát je tvořen kameny, štěrkem, pískem a bahnem. Ze struktur dna se zde jen z 20% vyskytují mělčiny, jinak zde nejsou žádné pozorovatelné struktury dna. Proud už je převážně klouzavého, slapového charakteru, peřejnatý úsek je zde pouze z 10%. Ojediněle se zde vyskytuje mrtvé dřevo v korytě a kompaktní shluky větví. Břehy jsou bez známek úprav. Údolní niva je tvořena lesem na obou stranách toku. Paralelně je s tokem na levé straně vedená komunikace, která ovlivňuje průchodnost inundačních území.

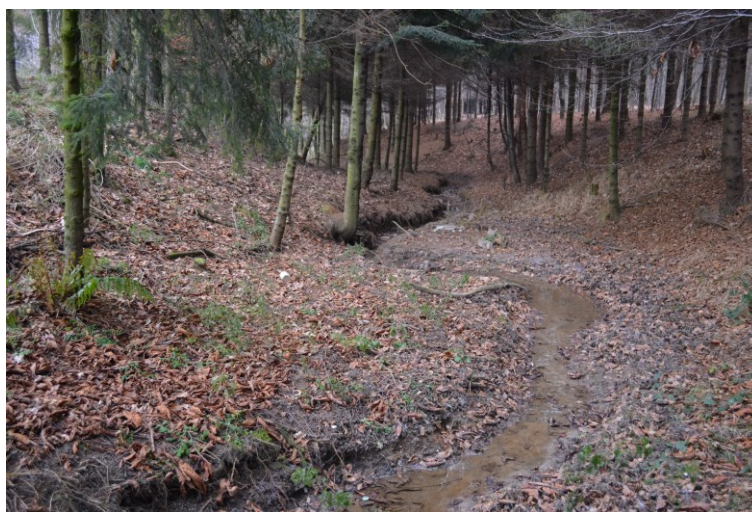
Obrázek 40 - Úsek SED_0034 (Králová, 2014)

Tvar údolí je plochý. Převládajícím typem toku jsou zákruty. Zahloubení koryta v podélném profilu převažuje v rozmezí 0-1 m. Variabilita hloubek v příčném profilu je přirozeně nízká. S výjimkou zatrubnění toku pod cestou, je dno bez známek úprav. Dnový substrát je z 10% tvořen balvany z 20% kameny a ze 70 % bahnem/prachem. Převažuje zde slapový proud. Ojediněle se zde vyskytují kompaktní shluky větví. Břehy jsou bez známek úprav. Břehová vegetace je tvořena hospodářským lesem, pramen (Obrázek 41) je obklopen zemědělskou plochou, neboť pramení na poli. Využití příbřežní zóny i údolní nivy je les, krom již zmíněné pramenné části toku.
